6. 端部パネルの局部腐食をもつ I 形断面桁のせん断耐力に関する考察

Analytical Study on Shear Capacity of Steel I-girders with Local Corrosion nearby Girder Ends

端部パネルの局部腐食をもつ I 形断面桁のせん断耐力に関する考察 Analytical Study on Shear Capacity of Steel I-girders with Local Corrosion nearby Girder Ends

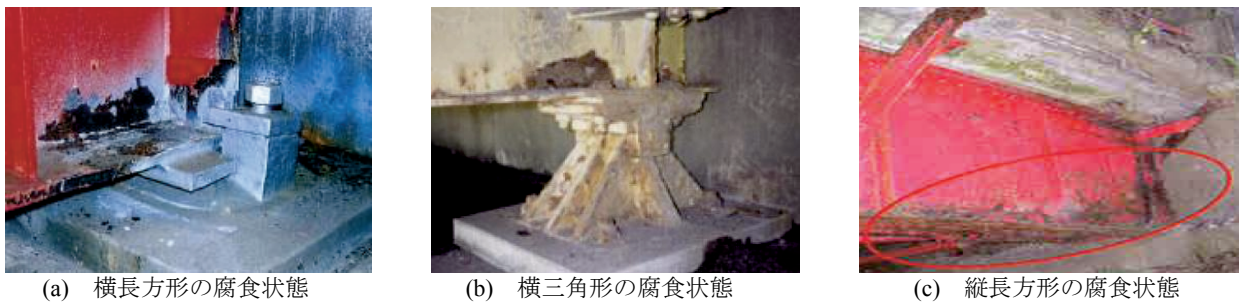
既往の調査研究および定期点検データの分析から抽出した端部パネルにおける代表的な局部腐食状態を図 1 に示す。いずれの形状においても腐食減厚による局部領域での均一な断面欠損となり、主桁の耐荷力低下が懸念される。

図 1 既設鋼橋の端部パネルにおける腐食事例

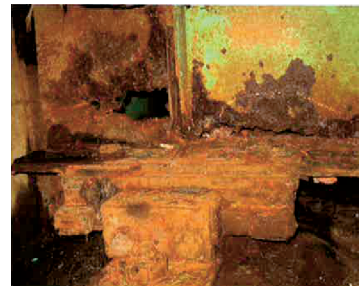
鋼橋の周辺環境に基づく経年劣化により、断面欠損に至ったケースも少なくない。特に、支承部や排水口の周辺などでは、適度な乾湿の繰り返し環境となっており、比較的早い速度で局部領域での均一腐食が促進される。具体例として、飛来塩分などが付着し、港湾鋼構造物において著しい局部腐食が発生した事例を写真 1 に示す⁵⁾。桁端部付近が腐食されると、端部パネルのせん断耐力および支承部の局部耐力に影響を及ぼすことが明らかにされているが^{7, 8, 11, 13)}、実際の腐食状態を反映し、様々な腐食形状を考慮した終局耐力に関する研究は少ないと言える。

写真 1 港湾鋼構造物の端部局部腐食の事例⁵⁾

に示す腐食事例が挙げられている。また、写真1に示すような支点から橋台側の腹板、桁端縦補剛材及び下フランジでの腐食も見られるが、今回は端部パネルの局部腐食を研究ターゲットとしているため、支点部の局部耐力については考慮しない。そのため、写真2に示す3つの腐食形状を取り扱うこととした。

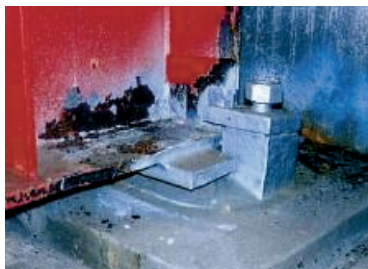
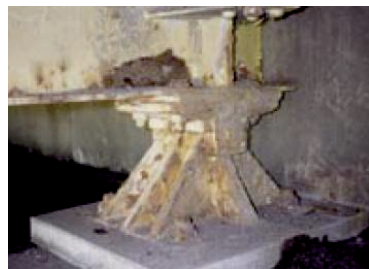
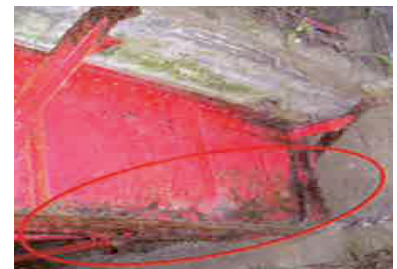
既往の調査研究^{2-4, 6)}と橋梁の定期点検データ^{1, 3, 5)}の分析から抽出した端部パネルにおける代表的な局部腐食状態を写真 2 に示す。文献 3) では、支点から支間中央側にある 27 の腐食事例は、横長方形の腐食事例が 17 ケース、横三角形の腐食事例が 10 ケースとなっている。縦長方形の腐食事例が少ないものの、写真 2(c)

(a) 横長方形の腐食状態³⁾

(b) 横三角形の腐食状態¹⁾

(c) 縦長方形の腐食状態⁵⁾

写真2 既設鋼橋の端部パネルにおける腐食事例

支承部において排水機能が不十分であると、長期間湿潤状態になり、汚泥などが蓄積され、写真2(a-b)に示す横長方形と横三角形の腐食状態に至る¹⁴⁾。この2種類の局部腐食では、腐食範囲はウェブ高方向には進行せず、パネルの幅方向へ進行する。

伸縮装置から漏水し、排水機能が不十分であるとき、写真2(c)に示すような縦方向に細長い腐食形状が形成される。この腐食形状は床板からの漏水により生じ、支承部から上フランジへあるいは上フランジから支承部へ進むと考えられる。

腐食モデルとして、写真2に示すような端部パネルにおける腐食形状を想定する。ここでは、図6に示す腐食形状および腐食領域のウェブ厚をパラメータとし、腐食範囲 h を 25%、50%、75%、100% $L(h_w)$ 、腐食領域での残存ウェブ厚 t を 25%、50%、75% t_w とする。図6に示す4種類の腐食形状と表1に示すパラメータの組み合わせにより、合計45ケースに対して解析を行う。

写真2に示すように腐食形状Cの高さ、腐食形状VとUの幅はさほど進展するものではないことから、100mmとする。また、腐食形状Tの高さは進展する可能性があるため、500mmとする。
