12. 寒中マスコンクリート底版の温度ひび割れ制御の事例

A Case Study of Temperature Crack Control of Cold Weather-mass Concrete Bottom Slab

劉 翠平* 小川輝幸** 坂本繁一*** 牛島 栄****

寒中マスコンクリート底版の温度ひび割れ制御の事例

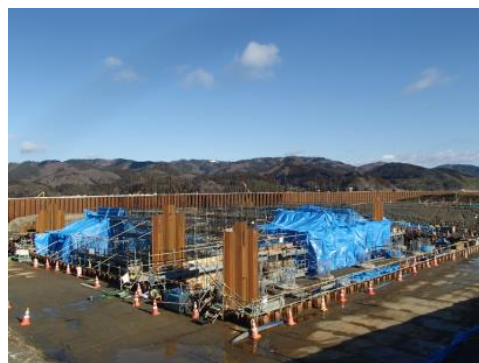
(b) 養生全景
写真 1 養生の様子

また、実施工程管理において初期凍害防止の観点のため、写真 1 に示すようにシートで養生領域を囲まれ、ファンヒーターによって表面温度を 5℃以上に保つように養生を行う。

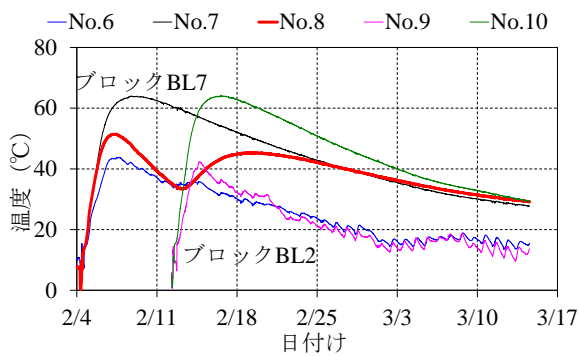
図5 コンクリート温度の経時変化図
(ブロック BL7 および BL2)

生しやすくなる場合がある。そのため、ここに、底版ブロック BL7 に設置した計測点 No.8 の温度経時変化図をブロック BL7 およびブロック BL2 の計測結果と重ねて図5に示し、隣接ブロックによる温度上昇の具合を確認した。

底版ブロック BL2 を打込んだ後、計測点 No.8 付近のコンクリートは温度が再び上昇し、No.6 より約 22°C 高くなった。実施工程においてブロック BL7 の温度が低下した後にブロック BL2 が打設したものの、ブロック BL7 と BL2 の境界付近にひび割れが発生せず、外部拘束による応力が少なくなった。

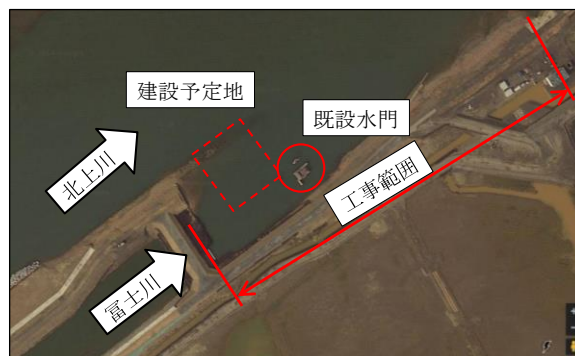
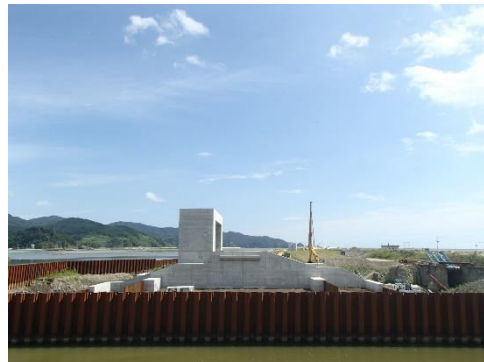
写真-4 釜谷水門の工事前後の状況

写真4に東日本大震災で被災した釜谷水門の工事前後の状況を構造物の設置環境が理解しやすいよう、位置関係を示す航空写真を示した。同時、竣工時の釜谷水門を把握できるように全景を

示した。
