1. 屋外に設置後 20 年が経過した外付け制震ブレースの「摩擦ダンパー」性能確認 Confirmation of Friction Damper Performance of External Damping Brace 20 Years after Installation Outdoors

—概要—

屋外に設置後 20 年が経過した外付け制震ブレースの「摩擦ダンパー」性能確認 Confirmation of Friction Damper Performance of External Damping Brace

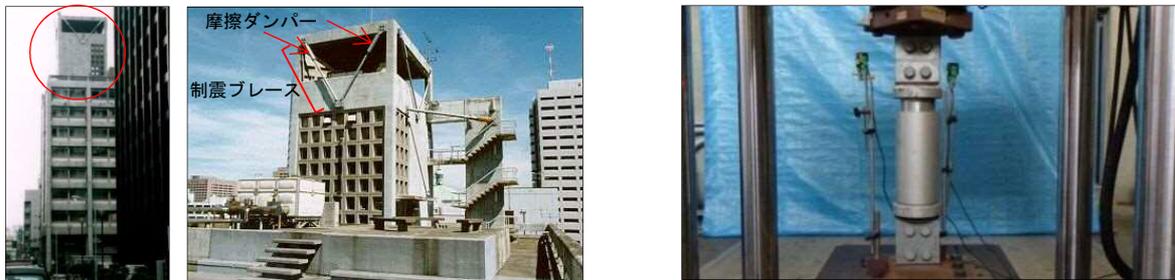
写真1 補強建物の外観

回収した摩擦ダンパーに対し、補強当時に実施した受入検査と同じ条件で性能確認試験を行った（写真2、図1）。その結果、履歴形状は補強当時とほぼ一致し、安定した完全弾塑性型の履歴形状を示した。また、補強当時の摩擦荷重に対する20年後の摩擦荷重の比率は、平均摩擦荷重で平均97.0%、切片荷重で平均97.6%であり、摩擦荷重の変化は約3%と非常に小さかった。

写真2 性能確認試験状況

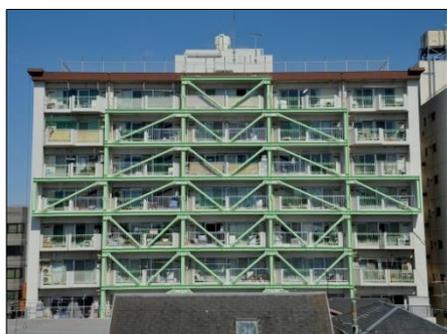
写真1 集合住宅への適用例

筆者らは、「摩擦ダンパー」を組み込んだ制震ブレースを既存建物の外壁面に設置することで、建物を使用しながら耐震性能を向上させる補強工法（以下、制震ブレース工法）を開発・実用化している¹⁾²⁾。2019年12月現在で約100棟（摩擦ダンパー約3800基）の適用実績がある。集合住宅への適用例を写真1に示す。

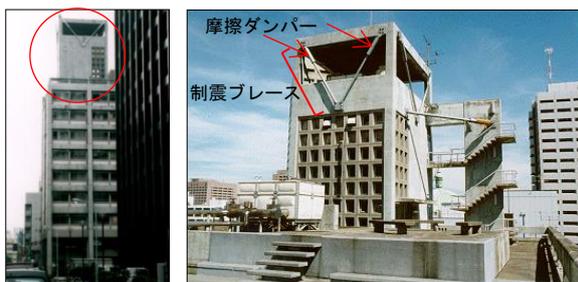
写真2 補強建物の外観

補強建物の外観を写真2に示す。1959年竣工の日本大学理工学部駿河台校舎5号館（以下、5号館）は地上9階、地下1階、塔屋4階建てのSRC造であり、補強対象は2×2スパン4階建てのRC造耐震壁付ラーメン構造の塔屋および高さ9.15mの屋上階段支持壁である。制震ブレース工法を採用した第一号物件として、1998年に補強工事が完了している。塔屋および屋上階段の平面図と立面図を図2に、塔屋4階の柱および階段支持壁の断面図を図3に示す。既存躯体のコンクリート強度は 17.7N/mm^2 、使用鉄筋はSR235 ($\sigma_y=294.2\text{N/mm}^2$)である。

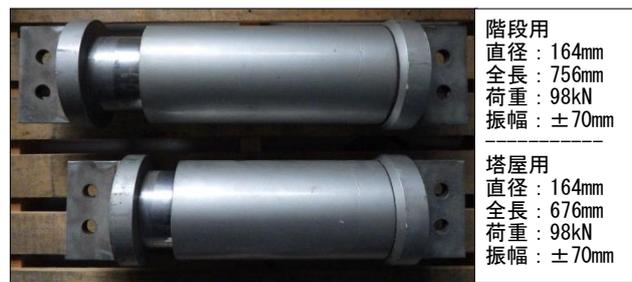
写真3 回収した摩擦ダンパー

5号館は補強工事から20年を経て、「日本大学駿河台校舎キャンパス整備事業」に伴い、2018年10月から解体工事が開始された。筆者らは、屋外に設置後20年が経過した摩擦ダンパーの経年特性を確認できる貴重な機会であると考え、5号館の解体工事の際に摩擦ダンパーを7基すべて回収し、性能確認試験を実施した。回収した摩擦ダンパーを写真3に示す。

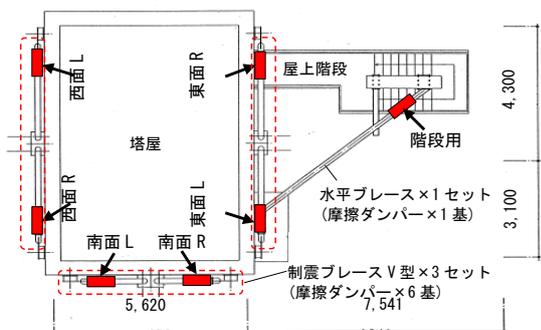
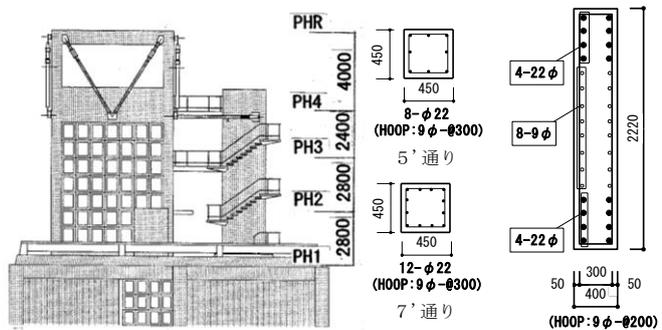
図2 塔屋および屋上階段

(a) 塔屋4階平面図

(b) 立面図

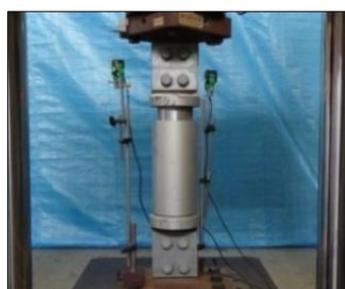
写真4 性能確認試験状況

性能確認試験の試験状況を写真4に、試験条件を表1に示す。試験方法は、動的アクチュエータによりダンパー軸方向に変位制御で加振する。入力波形は2サイクルの三角波(一定速度、正負交番)とし、低速加振1回目(V05_1)・高速加振(V70)・低速加振2回目(V05_2)の順で計3回加振する。高速(V70)は実地震時に想定されるエネルギー吸収速度を三角波で再現した加振条件である。確認項目は、履歴形状および摩擦荷重(平均摩擦荷重 P_{ave} 、切片荷重 $P_{\delta=0}$)⁶⁾とする。

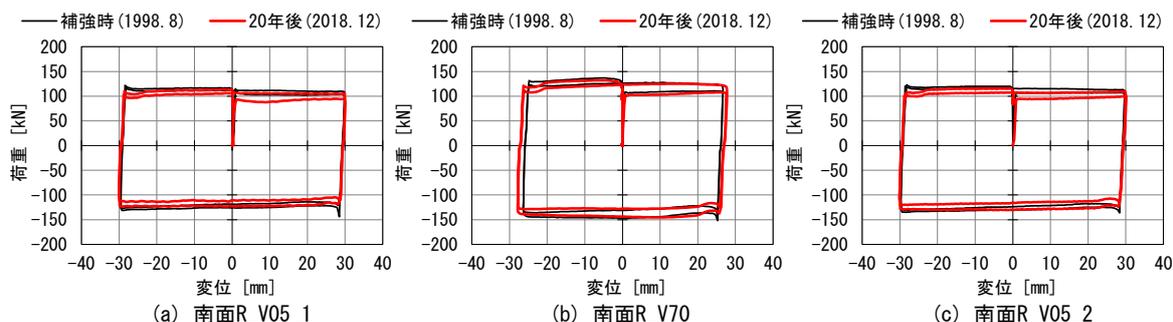
図4 南面Rの性能確認試験結果(荷重-変位関係)

設置から20年が経過した摩擦ダンパー(南面

R) に対して実施した性能確認試験結果(荷重-変位関係)を図4に示す。図中には、補強当時の受入試験結果も合わせて示している。図より、補強当時と20年後で履歴形状がほぼ一致していることが確認できる。また、高速加振(V70)時も安定した完全弾塑性型の履歴形状を示し、さらに高速後の低速2回目(V05_2)でも低速1回目(V05_1)と変わらぬ性能を発揮していることがわかる。

20年間屋外に設置されていた後の「初動」に着目し、低速加振1回目(V05_1)の試験結果について、補強当時と20年後を比較・検討する。図5(a)~(c)には、東面 R、西面 R および階段用の摩擦ダンパー3基について、低速1(V05_1)で得られた荷重-変位関係を示している。図4(a)および図5(a)~(c)より、屋外に設置して20年後に初めて摺動させたにもかかわらず、いずれの摩擦ダンパーとも、履歴形状が20年前の補強当時とほぼ一致し、安定した完全弾塑性型の履歴を示していることが確認できる。

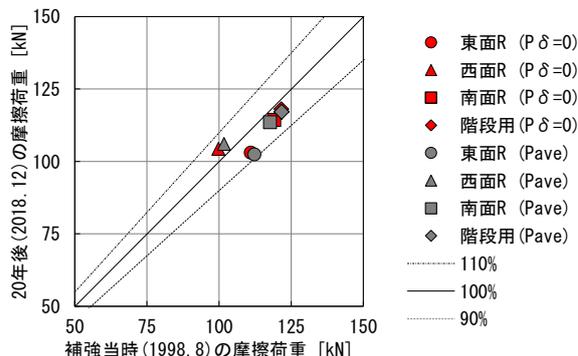
図6 補強当時と20年後の摩擦荷重の相関

また、補強当時と20年後の摩擦荷重の一覧を表2に、相関を図6に示す。補強当時の摩擦荷重に対する20年後の摩擦荷重の比率は、平均摩擦荷重 P_{ave} で91.2%~104.2% (平均97.0%)、切片荷重 $P_{\delta=0}$ で92.2%~109.4% (平均97.6%) の範囲であり、摩擦荷重の変化は非常に小さかった。

- ・摩擦ダンパーの20年後の履歴形状は、補強当時とほぼ一致し、安定した完全弾塑性型の履歴を示した。
- ・補強当時の摩擦荷重に対する20年後の摩擦荷重の比率は平均摩擦荷重で平均97.0%、切片荷重で平均97.6%であり、摩擦荷重の変化は約3%と非常に小さかった。
