10. 超音波横波の起振周波数に着目したRC構造物の非破壊試験法に関する検証

Basic Study on Nondestructive Test of RC Structure Focusing on Vibration Frequency of Ultrasonic Shear Wave

インフラの老朽化が社会問題化する今日において、RC構造物の非破壊試験法に対するニーズは増加している。近年、ICTや人工知能などの新技術を活用し、非破壊試験法を高度化する開発・改良が行われているが、試験法の原理そのものを刷新する取り組みは少ないのが現状である。本研究では、新しい原理として超音波横波を用いた試験装置（超音波トモグラフィ装置）で、RC構造物中の鉄筋位置の検出精度を検証してきた。本論では、配筋が密な高強度コンクリート柱部材と、普通コンクリート梁部材を対象に、超音波横波の起振周波数を変数とした診断を行い、適用範囲の確認を行った。

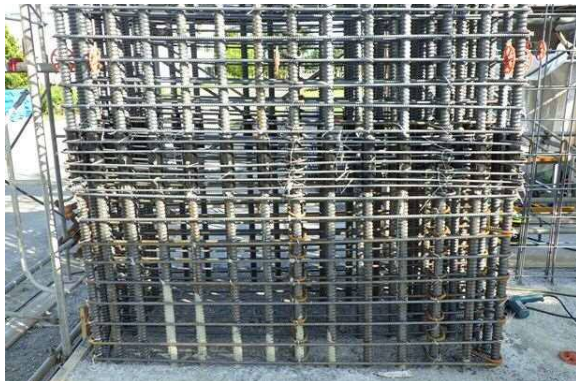
写真1 高強度柱試験体配筋状況

本論の検証で用いた高強度コンクリート柱部材の配筋状況を写真1、柱断面図を図1に示す。周波数を変数とした検出結果を図2に示す。結果より、起振周波数が10kHzでは、解像度が低く鉄筋の検出ができなかった。周波数を30kHzまで高めると、多段配筋の検出が可能となったが、80kHzでは骨材界面との反射が顕著となり、鉄筋の判別ができなくなった。以上より、鉄筋の検出を行う際の起振周波数は、50kHz程度が適していることが確認された。

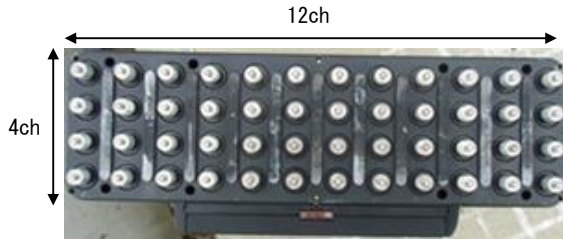
(a) アレイセンサの配置状況

図1 超音波トモグラフィ装置の概要

本論で用いた装置は、既報の実験^{3~4)}と同様の超音波横波トモグラフィ装置（ロシア ACS 社製 MIRA-A1040）である。装置には、図1(a)で示すように超音波横波を発振および起振するセンサが4×12=48個アレイ配置され、図1(b)のように多経路からの反射波を検出することでトモグラフィ画像を作成する。起振された超音波横波は、音響インピーダンスが異なる面（鉄筋、空隙、ジャ

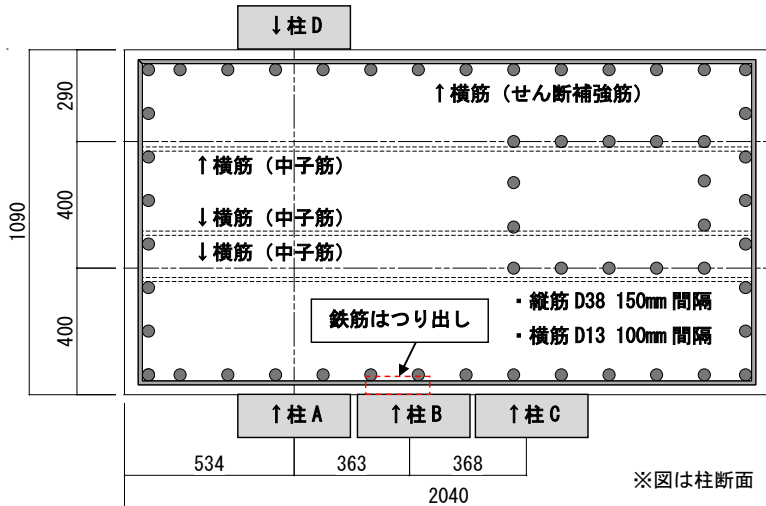
試験体は、鉄筋量が多い高強度コンクリートの柱を模擬した高強度柱試験体と、普通コンクリートで構成された鉄骨建物の基礎梁を模擬した普通基礎梁試験体の2種である。各試験体の断面図を図2、図3に示す。断面図には、計測位置および2.3節で後述する鉄筋はつり位置も載せている。高強度柱試験体は主筋（縦筋）に D38 の太径鉄筋が用いられ、150mm ピッチで、せん断補強筋（横筋）として D13 の細径鉄筋が 100mm ピッチに配置されている。また、計測位置（柱 C 位置）では、図面上の寸法で深さ約 400mm の位置に D38 の太径縦筋および D13 の横筋（中子筋）が配置され、大断面の多段配筋となっている。以上より、鉄筋量が多い構造物を模擬したものである。普通基礎梁試験体は、図3が伏図方向となっているため、検出対象の縦筋 D13 はせん断補強筋に対応する。配筋のピッチは 50~100mm であるが、高強度柱試験体と比較して鉄筋量は少ない。

図2 高強度柱試験体の断面図

計測は、図2に示す柱A~D位置および、図3の基礎A位置で超音波トモグラフィ装置を接触させ、トモグラフィ画像とせん断波速度 V_s を取得する。柱A~C位置の縦筋を対象に、せん断波の起振周波数 f を 10~100kHz (10kHz 刻み) で変化させ計測を行った。また、基礎A位置でも f を 20~100kHz (20kHz 刻み) で変化させ計測を行った。柱A~C (横筋) 柱Dは周波数をこれまで行ってきた標準値として $f=50kHz$ に固定した。実測は既報⁴⁾を参考に、超音波トモグラフィ装置での計測後にドリルでケガキ位置を削孔し、鉄筋位置を実測する方法を用いた。実測のイメージを図4に示す。また、各試験体1箇所(図2柱B, 図3基礎A)で、鉄筋のはつり出しを行った。はつり出しによる実測のイメージを図5に示す。

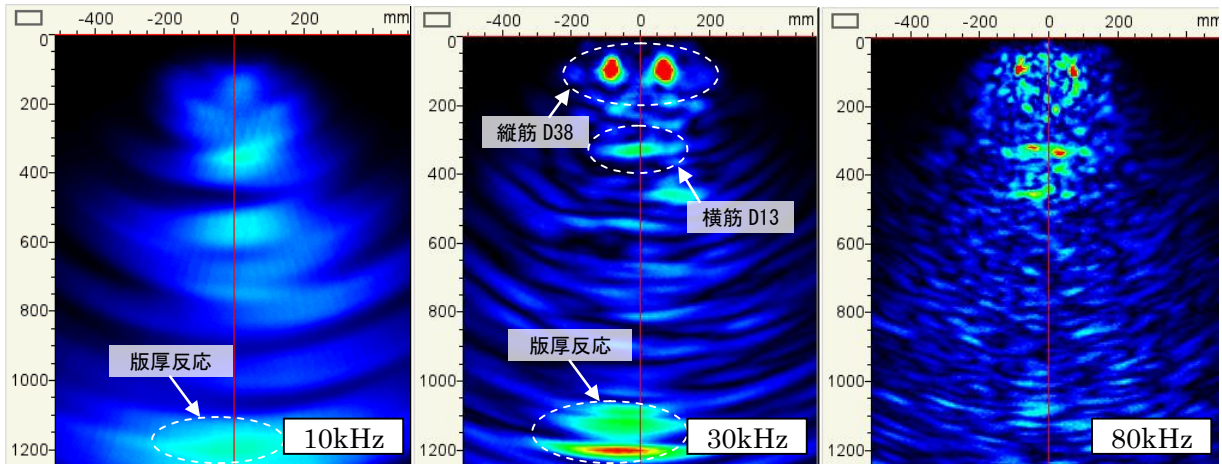
果の周波数依存性を確認した。結果の例として高強度柱試験体A位置の $f=10, 30, 80\text{kHz}$ のトモグラフィ画像を図8に示す。結果より、 $f=10\text{kHz}$ では深さ方向 1100~1300mm で版厚と思われる反応が見られるものの、解像度が低く鉄筋を検出することはできなかった。周波数 $f=30\text{kHz}$ では深さ方向 50~100mm の領域に鉄筋の反応が見られ、明瞭ではないものの深さ方向 1050~1200mm の領域で版厚と思われる反応が見られた。これに対し、 $f=80\text{kHz}$ の結果では、解像度は高まるものの、骨材境界面からと思われる反射がノイズとして入り、鉄筋位置を検出することができなかった。なお、A位置の $f=80\text{kHz}$ におけるせん断波速度 V_s は 2730m/s となるため、波の波長 λ は 34mm となる。これは、粗骨材寸法 (最大 20mm) の約 1.7 倍である。

さらに、周波数が高いため、透過能力が低く、版厚の反応も見られなかった。この傾向は普通基礎梁試験体でも見られ、鉄筋の検出は $f=40\text{kHz}$ のみで可能だった。以上より、標準とされる周波数 ($f=50\text{kHz}$) 近傍が、標準的な鉄筋コンクリート構造物の診断を行う上で有効なパラメータであるといえる。

図8 周波数を変化させた場合の高強度柱試験体 A 位置のトモグラフィ画像
