7. 超音波横波の起振周波数がコンクリート中の横波伝搬速度に与える影響

Effect of Ultrasonic Shear Wave Vibration Frequency on Transverse Wave Velocity in Concrete

超音波横波の起振周波数がコンクリート中の横波伝搬速度に与える影響 Effect of Ultrasonic Shear Wave Vibration Frequency on Transverse Wave Velocity in Concrete

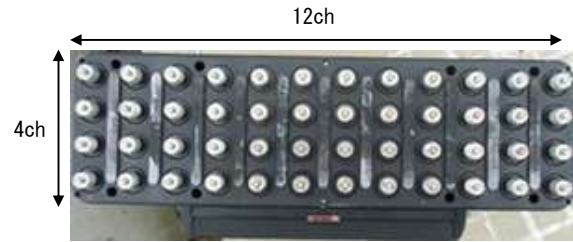
写真1 装置のセンサ配置状況

本論で用いた装置は、既報の実験^{3~6)}と同様の超音波横波トモグラフィ装置（ロシア ACS 社製 MIRA-A1040）である。装置には、写真1で示すように超音波横波を発振および起振するセンサが $4 \times 12 = 48$ 個アレイ配置され多経路からの反射波を検出することでトモグラフィ画像を作成する。起振された超音波横波は、音響インピーダンスが異なる面（鉄筋、空隙、ジャンカ、躯体端面等）で反射する。また 図1で示すように CH1 で起振、CH12 で受振することで、計測位置におけるせん断波速度 V_s の値を 1 回計測するごとに得ることができる。計測も写真2で示すように、装置を対象面に押し付けただけなので簡便である。
