## 5. 屋外暴露後10年が経過した実大滑り基礎の性能確認

### Loading Experiment on a Full-Scale Sliding Foundation after 10 Years of Exposure

## 屋外暴露後10年が経過した実大滑り基礎の性能確認 Loading Experiment on a Full-Scale Sliding Foundation after 10 Years of Exposure

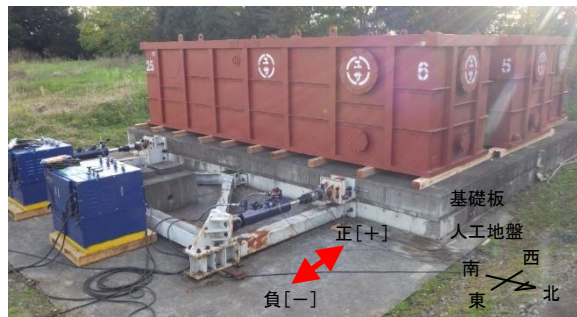
本報では、滑り性状の経年変化を確認することを目的として、屋外暴露10年が経過した実大滑り基礎に対して、10年前と同じ条件で実施した加力実験<sup>2)</sup>について示したものである（写真1）。

写真1 暴露10年後の実大滑り基礎の加力実験

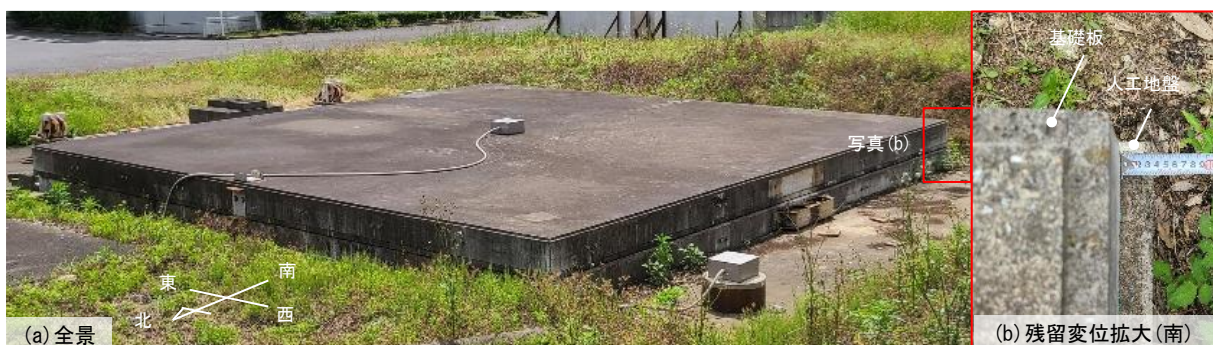
実大滑り基礎は2013年10月に施工し、滑り性状を確認する加力実験を行った後(写真1)、残留変位の原点復旧方法の確認(写真2)や、基礎板の周囲(南、北、西面)を天端まで埋戻し土で覆った場合の滑り性状の検討(写真3)を行った。その後は一切の防水対策やメンテナンスを施すことなく、写真4に示す様に、東方向に残留変位が約40mmある状態(写真4(b))で、2013年11月から今回の実験(2023年11月)まで約10年に渡って屋外に暴露されていた。

なお、施工場所は、当社技術研究所(茨城県つくば市)の屋外ヤード内で、周辺に屋根の無い雨ざらしの条件である。

写真4 実大滑り基礎の暴露状況（10年後）

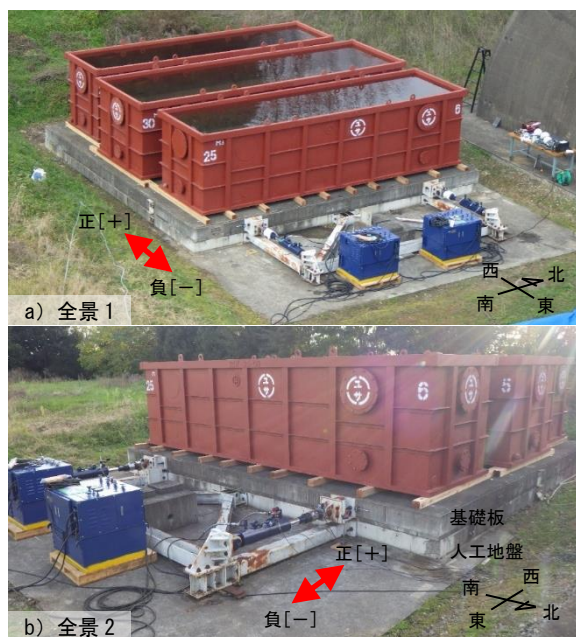
加力実験のセットアップを図3に、実験状況を写真5に示す。10年後の加力実験は、施工当時(暴露開始時)と同様に屋外の現地にて、人工地盤側面に反力用の架台を取り付け、2台の油圧ジャッキ(同一油圧)によって基礎板を東西方向(西側を正)に直接押し引きする方法で行った。

写真5 暴露10年後の実大滑り基礎の加力実験

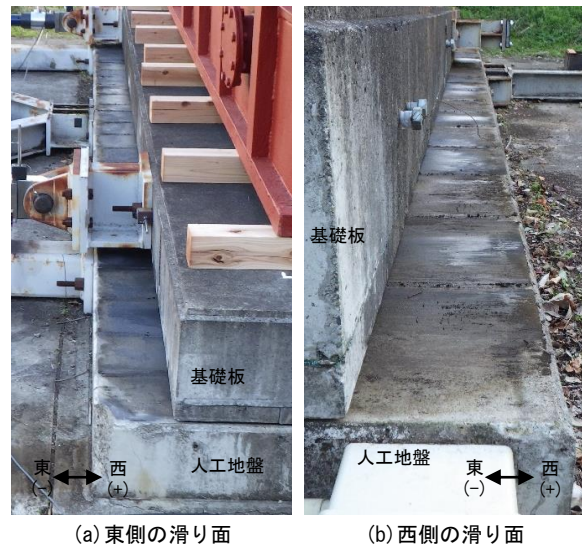
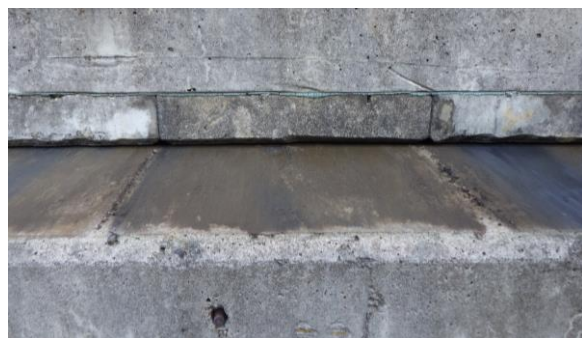
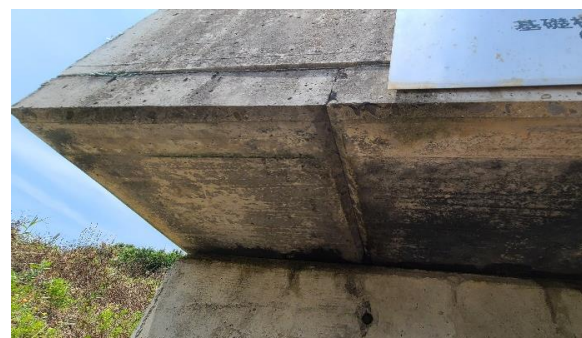
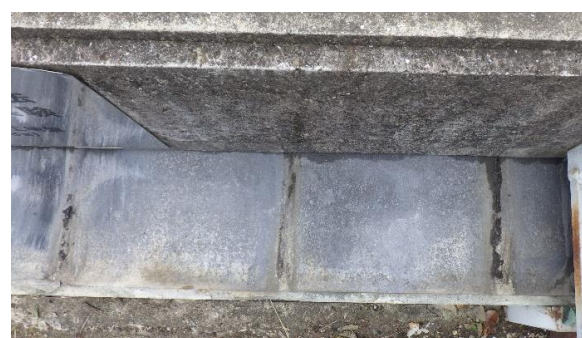
10年後の滑り面の状態を写真6(a)～(e)に示す。加力中に露わとなる範囲を目視観察すると、西側の滑り面は土が混入し、水で濡れた状態となっていた(写真6(b), (c))。土は施工当時に埋戻し土の影響を検証した際に混入し、水は残留変位により人工地盤上面が露出していた箇所から雨水等が混入したものと考えられる。また、東側には土や水は混入しておらず、滑り面の状態に特異な変化は観察されなかった(写真6(a), (d), (e))。即ち、東側の様に防水処理せずとも滑り面は殆ど状態変化しないこと、西側の様に一部が土や水の混入する状態であっても滑り性状への影響は小さいことが分かった。

写真6 滑り面の状態(10年後)

本報では、暴露開始から10年が経過した実大滑り基礎に対して、滑り性状の経年変化を確認することを目的とした加力実験を行った。実験の結果、10年後の平均摩擦係数は暴露開始時に比べて7.1%の上昇に留まり、切片摩擦係数はほぼ変化せず、最大摩擦係数は0.30未満であった。また、滑り面は、防水処理せずとも状態変化しないこと、土や水が混入しても滑り性状への影響は小さかった。以上のことから、実大滑り基礎は、暴露10年後も安定した滑り性状を発揮することが明らかとなった。
