2. 設置後約 20 年が経過した外付け制震ブレース用「40tf 摩擦ダンパー」性能確認

A Study of Aging Effect on a 40tf class Friction Damper in Exterior Damping Brace
After about 20 years in Use

設置後約 20 年が経過した外付け制震ブレース用「40tf 摩擦ダンパー」性能確認 A Study of Aging Effect on a 40tf class Friction Damper in Exterior Damping Brace After about 20 years in Use

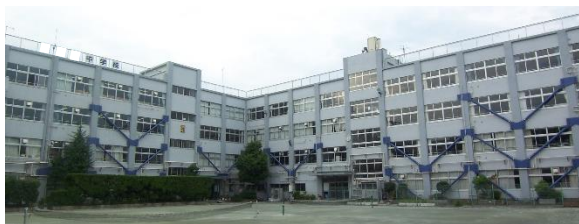
写真 1 補強建物外観

補強建物は、都内に立地する公立中学校の地上 4 階、塔屋 1 階建ての鉄筋コンクリート造校舎である。補強建物は 1963 年の第 1 期竣工から 1976 年にかけて、計 4 回の増築工事が行われた。さらに 2006 年 8 月には、校舎全体に対して制震ブレース工法による補強工事が行われ、躯体の外壁面に計 60 本（東面:19 本、西:15、南:16、北:10）の

40tf ダンパー付き制震ブレースが設置された(写真 1)。補強工事から 18 年を経て新校舎に建替えることとなり、2024 年 4 月から旧校舎(補強建物)の解体工事が段階的に始まった(図 2, 3)。適用実績が最も多い 40tf ダンパーの経年特性を確認できる貴重な機会であるため、解体対象となった箇所から 40tf ダンパー 2 基を回収した(写真 2, 3)。

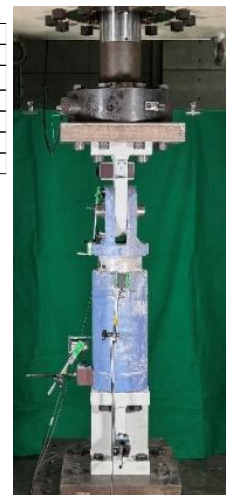
写真 4 試験状況

40tf ダンパーの経年変化を確認するために、No.565 に対し、設置前の受入試験と同じ条件で性能確認試験を実施した。性能確認試験の試験条件を表 1 に、試験状況を写真 4 に示す。試験方法は、動的アクチュエータを用いて、ダンパー軸方向に変位制御で加振する。入力波形は速度一定の三角波とし、低速加振 1 回目(V05_1)、高速加振(V70)、低速加振 2 回目(V05_2)の順で計 3 回の加振を行う。なお、摩擦熱の影響を排除するため、加振毎に 15 分のインターバルを設けている。

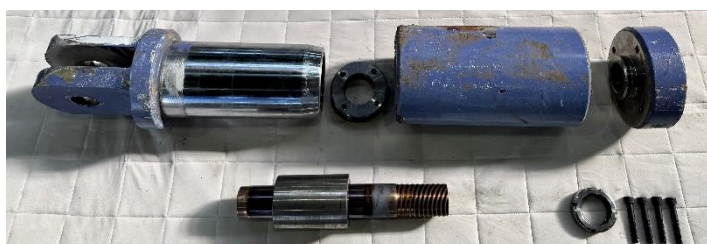
写真 5 回収した 40tf ダンパーの分解状況 (No. 594)

No.594 を分解して内部の状況を確認した結果、ダイスとロッドに錆の発生や変色は見られず、ダンパー内部に水分が浸入した形跡もなかった(写真 5)。また、No.594 は再度組み立て、分解していない No.564 とともに、茨城県つくば市内の屋外で暴露試験を開始した(写真 6)。その後の経年変化は、稿を改め報告したい。
